التلوث الإشعاعي باليورانيوم المستنفذ في بناية برج التحرير

حيدر احمد حسن، محمود محمد حسين، احمد شوقي محمد ، اسعد جميل زغير

وزارة العلوم والتكنولوجيا/ دائرة بحوث وتكنولوجيا البيئة والمياه

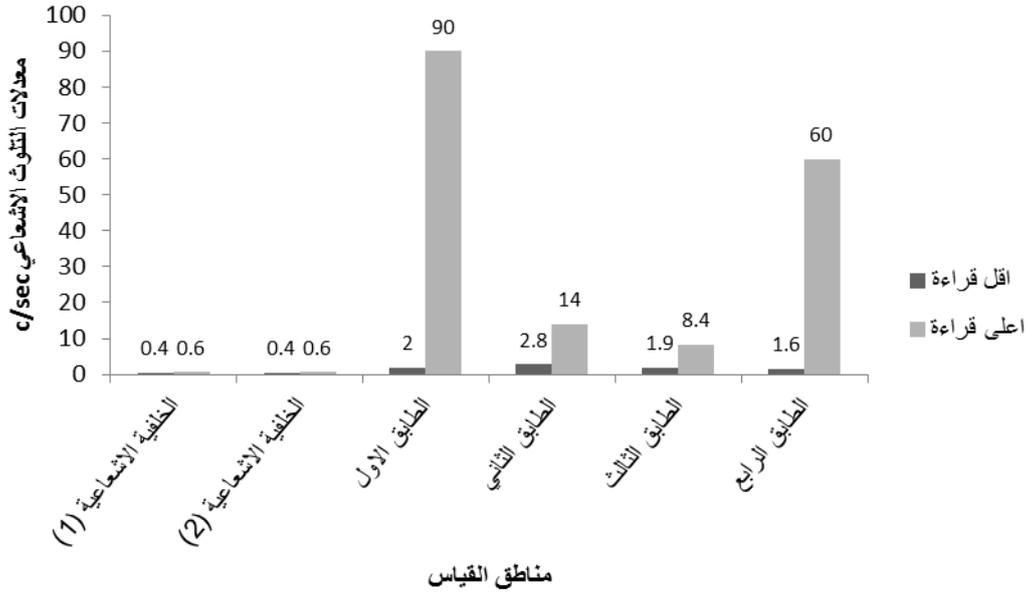
شكل ١. نتائج قياسات معدلات التلوث الإشعاعي للأرضية قبل الإزالة.

تبيين الأشكال (١ و ٢ و ٣ و ٤) وجود مناطق ملوثة كثيرة وبمعدلات تلوث عالية لحركة الرياح، بالإضافة الى نقل أنقاض مواد من البناية قبل اجراء القياسات الإشعاعية كل هذا ساعد على انتشار الملوثات في الطوابق التي لم تتعرض لضربات مباشرة.

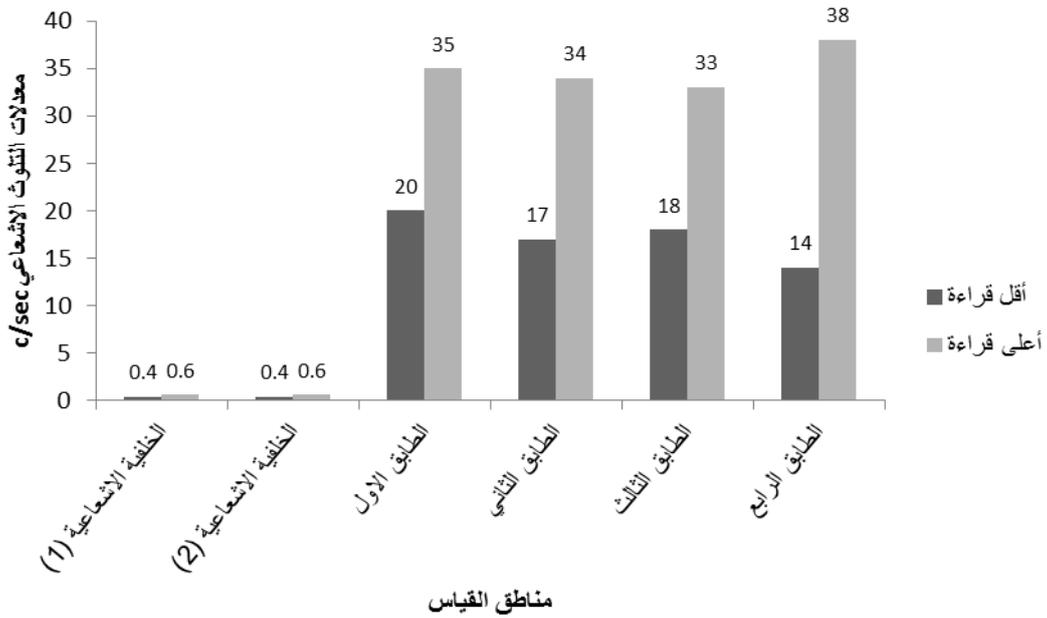
شكل ٢. نتائج قياسات معدلات التلوث الإشعاعي للحمامات قبل الإزالة.

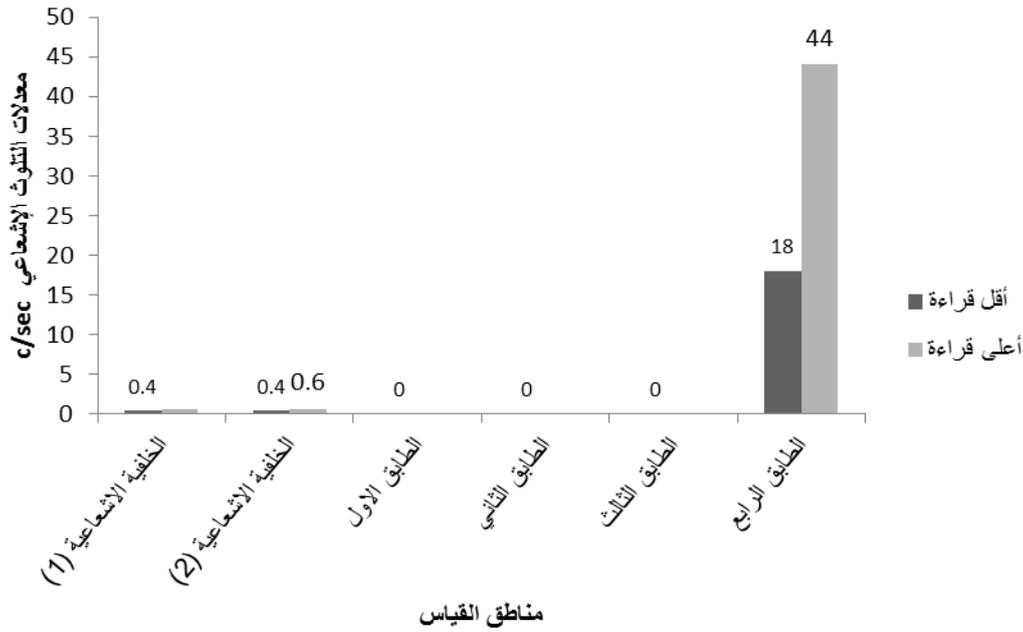
شكل ٣. نتائج قياسات معدلات التلوث الإشعاعي للجدران قبل الإزالة.

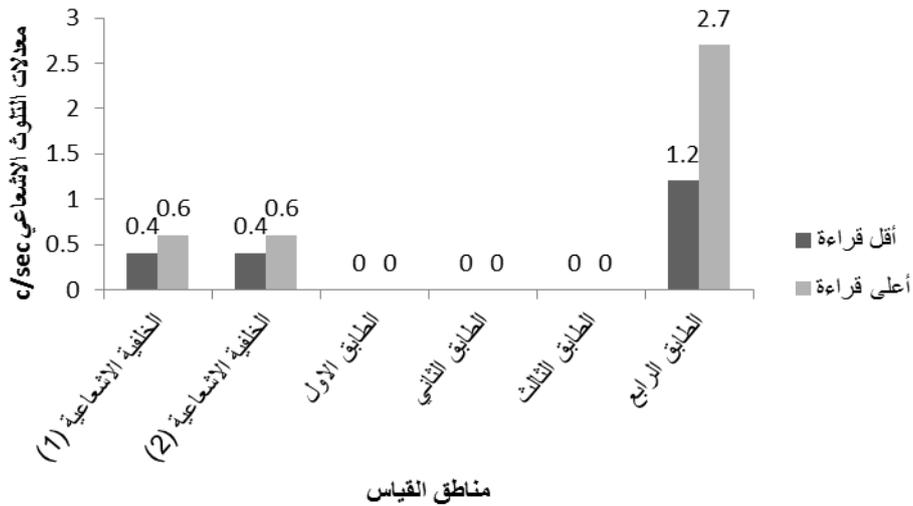
شكل ٤. نتائج قياسات معدلات التلوث الإشعاعي للسقوف قبل الإزالة.

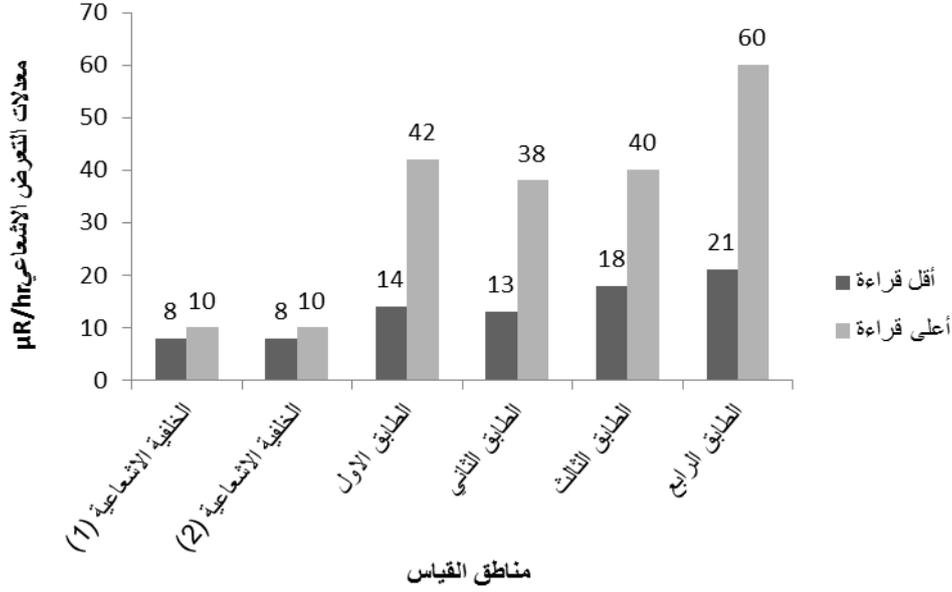
تعرض أعلى من الخلفية الإشعاعية بحوالي ستة أضعاف والنتائج موضحة في الأشكال (٥، ٦، ٧، ٨).

شكل ٥. نتائج قياسات معدلات التعرض الإشعاعي للأرضيات قبل الإزالة.

بينت الإشكال أعلاه إن عدد النقاط التي تحسسها جهاز قياس معدل التعرض الإشعاعي هي أقل من النقاط التي تم كشفها باستخدام جهاز قياس معدل التلوث الإشعاعي وذلك للحساسية الفائقة لأجهزة كشف التلوث الإشعاعي مقارنة بأجهزة قياس التعرض الإشعاعي.

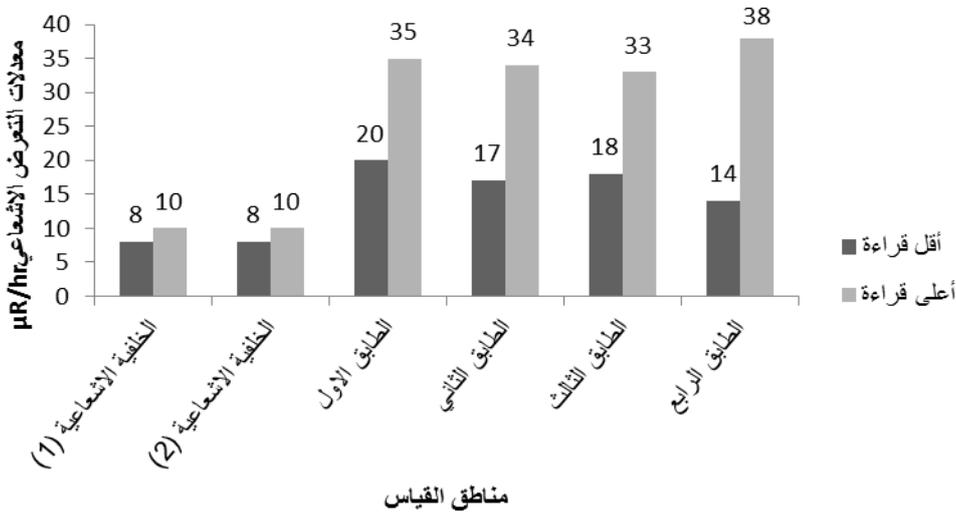
شكل ٦. نتائج قياسات معدلات التعرض الإشعاعي للحمامات قبل الإزالة.

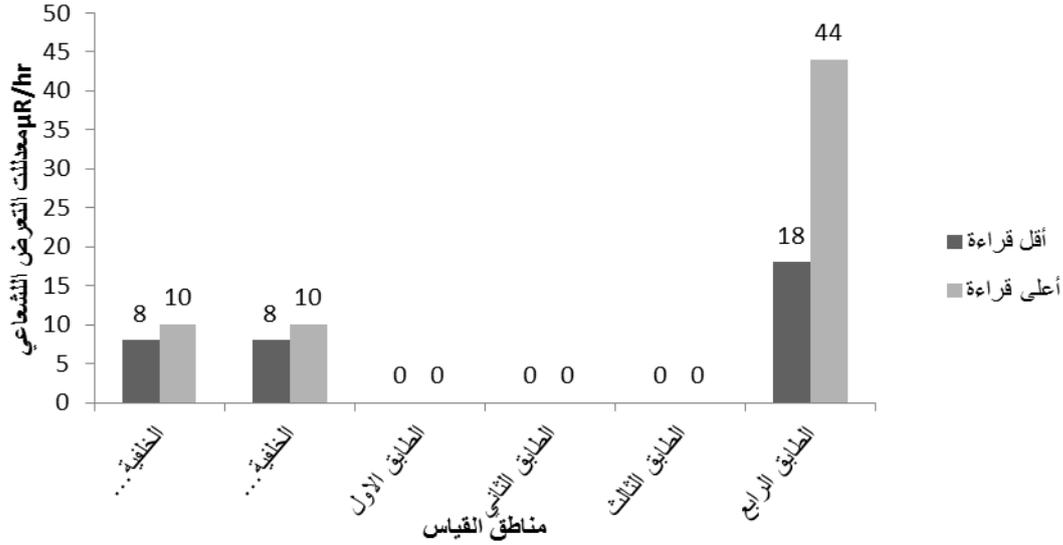
شكل ٧. نتائج قياسات معدلات التعرض الإشعاعي للجدران قبل الإزالة.

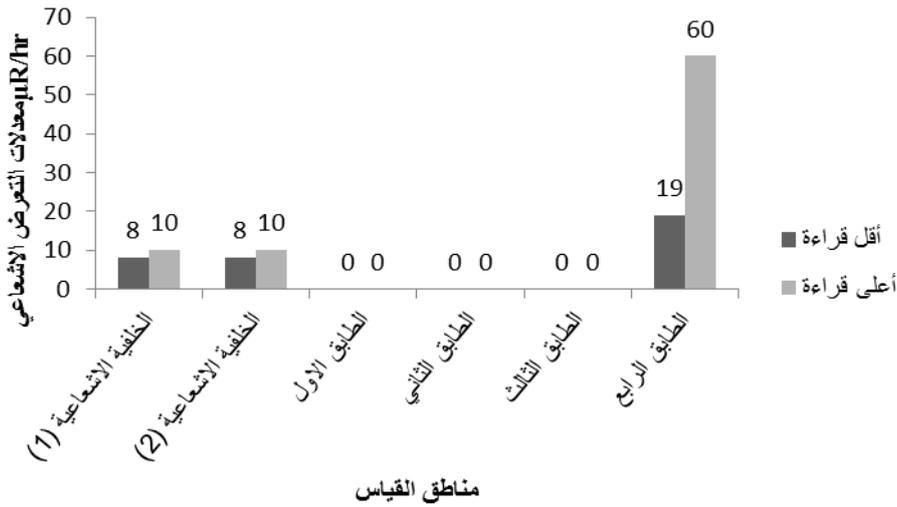
شكل ٨. نتائج قياسات معدلات التعرض الإشعاعي للسقوف قبل الإزالة.

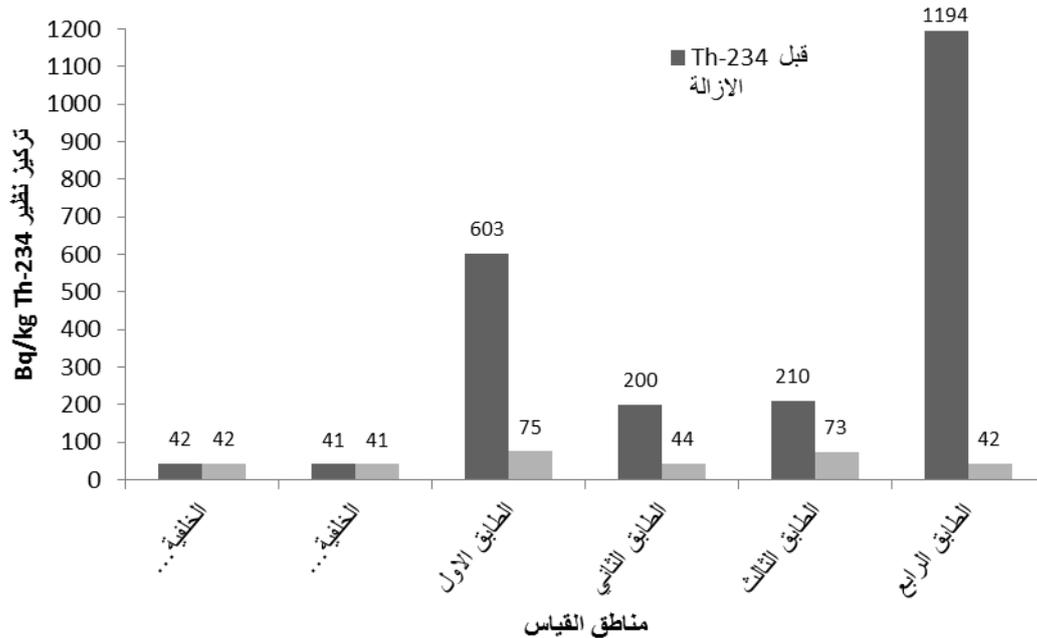
الشكلين ٩ و ١٠ تبين وجود تراكيز واطئة نسبياً لنظيري الثوريوم -٢٣٤ والبروتكتينيوم m-٢٣٤ بعد الإزالة ويمكن اعتبارها ضمن المحددات البيئية. مما يعطي مؤشر مهماً على كفاءة عمليات معالجة وإزالة المناطق الملوثة التي اجريت في الطوابق الاربعة.

أظهرت نتائج الفحوصات المخبرية وجود تراكيز عالية جداً لنظيري Th-234 (عمر النصف ٢٤.١ يوم) و Pa-234m (عمر النصف ١.١٧ دقيقة) في نماذج التربة المأخوذة من طوابق البناية حيث بلغ أعلى تركيز لهما 1194 Bq/Kg , 1664 Bq/Kg على التوالي بينما بلغ تركيزهما في نموذج الخلفية الإشعاعية بحدود 41 Bq/Kg والذي يعتبر مؤشر واضحاً على وجود تراكيز عالية لنظير اليورانيوم-٢٣٨ المكون الأساسي لإطلاق اليورانيوم المستنفذ [٢].

شكل ٩. تركيز نظير Th-234 في نماذج التربة المنتخبة قبل وبعد الإزالة.

على نتائج مؤكدة [٤]. تم تهيئة المستلزمات المطلوبة لعزل ورفع التربة الملوثة من الطوابق وجمعت التربة الملوثة في براميل خاصة تم تهيئتها لهذا الغرض وبعد الانتهاء من عمليات إزالة التلوث الإشعاعي، أخذت نماذج تربة لأجراء الفحوصات المخبرية، حيث تم الاعتماد على تراكيز نظيري Th-234 ، Pa-234m كمؤشر على وجود اليورانيوم المستنفذ والنتائج موضحة في الشكلين ٩ و ١٠.

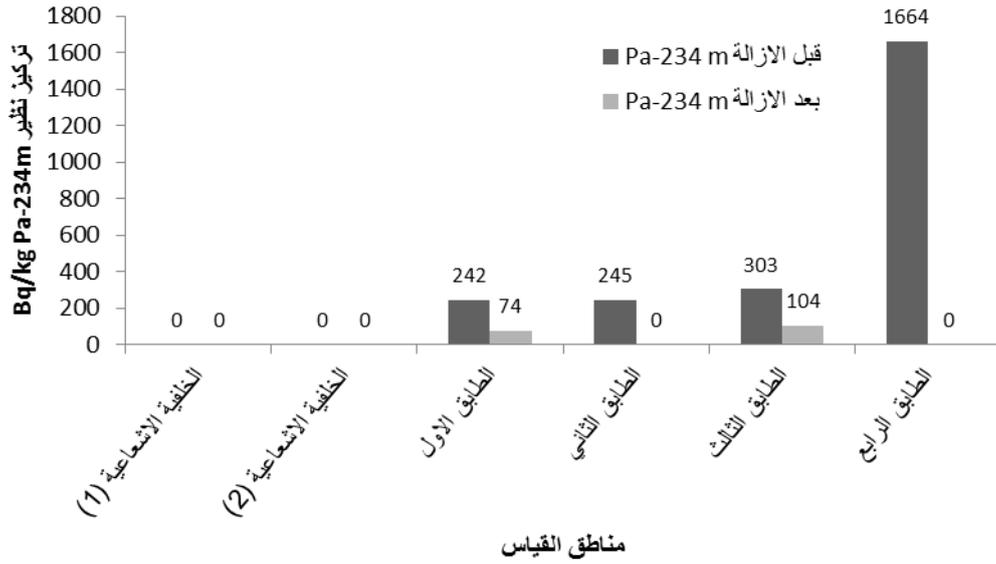
شكل ١٠. تركيز نظير Pa-234 m في نماذج التربة المنتخبة قبل وبعد الإزالة.
